Traversée de la Rance à Vélo par la D168

Fiche Est-1 du 18.08.2018 :

Murette dangereuse après le radar dans la montée en courbe

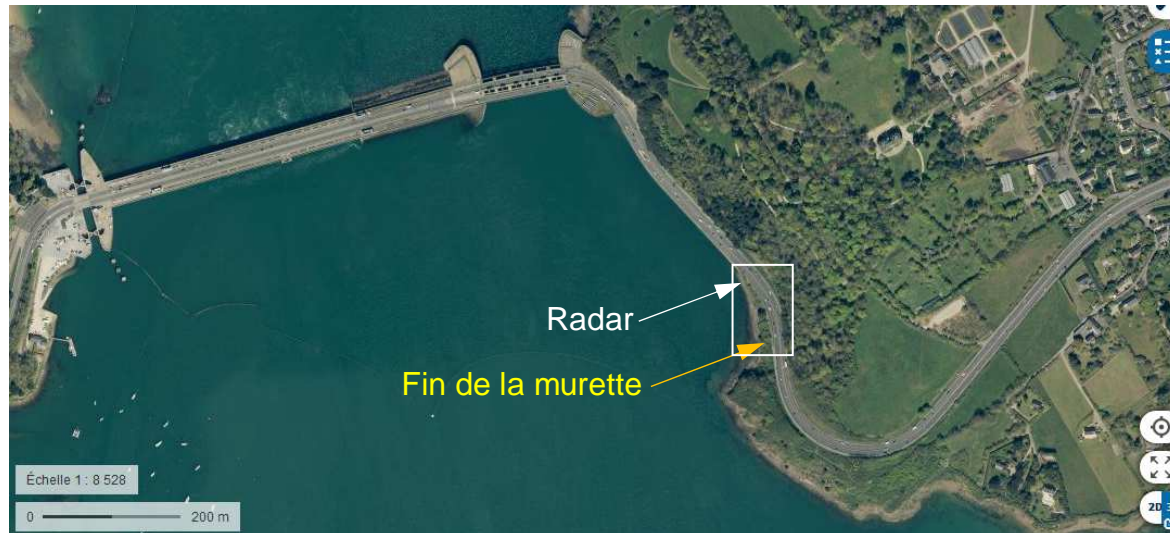
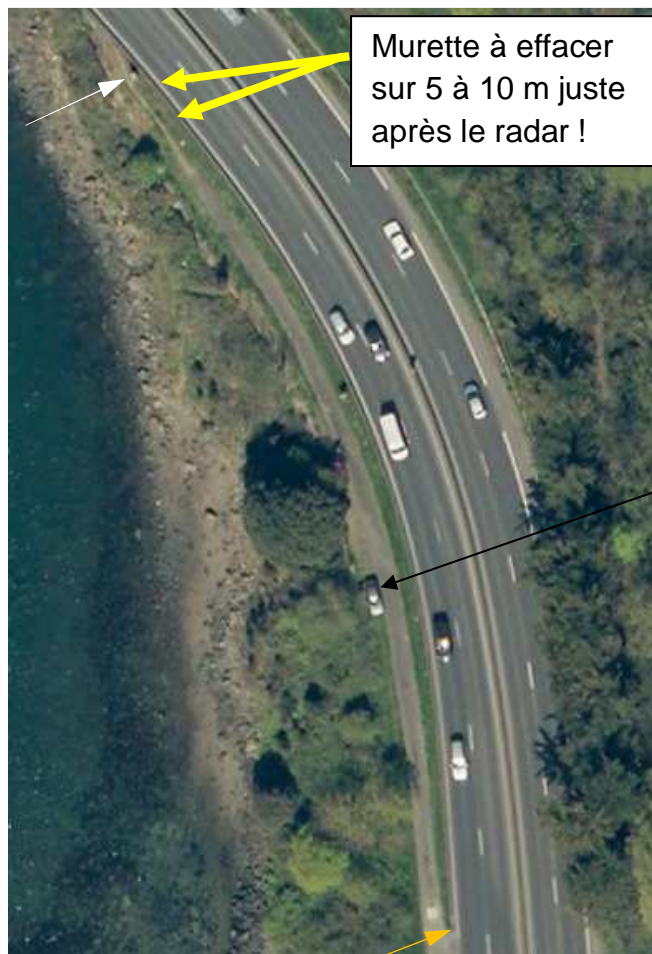
Murette à effacer sur 5 à 10 m juste après le radar !

Après le radar (flèche blanche), la chaussée routière montante est bordée sur sa droite par une murette longue de 110 m environ, qui empêche la mise en sécurité des vélos lents dans la montée... alors même que **le virage à droite les cache à la vue des voitures en pleine accélération !**

Une plateforme de dégagement existe pourtant, mais elle est inaccessible aux véhicules !! (sauf en marche arrière, comme *ici* sur Géoportail).

Plus loin (110 m après le radar), lorsque la courbure en plan va s'inverser et que va s'amorcer la grande courbe vers la gauche, la murette cesse (flèche orange, tout en bas de la vue ci-contre).

Mais **il est alors dramatiquement trop tard pour que les vélos – par nature plus lents que les voitures, surtout en montée – puissent dégager sur le côté** : c'est juste après le radar qu'ils devraient pouvoir le faire, au prix de la **démolition locale (5 à 10 mètres) de la murette**.
